ACTA DE LA SESIÓN DEL PLENO ADJUNTO AL ORDINARIO, CELEBRADA A LAS 20,55 HORAS DEL DÍA 31 DE MAYO DE 2018

INFORME TÉCNICO

Asunto: Informe acerca de la existencia de un espacio entre la nave destinada a almacén de usos propios del Colegio Salesiano San Luis Rey y las viviendas (LOPD)

Situación: Avenida María Auxiliadora nº 2 (Colegio Salesiano)

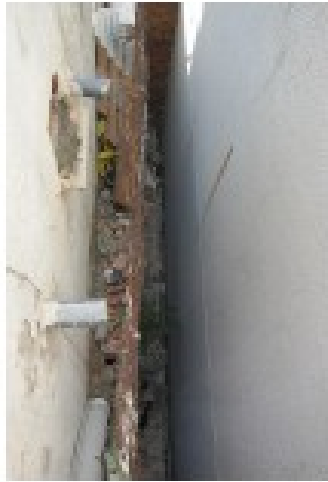
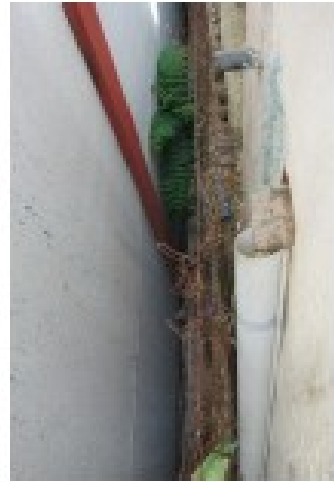
Tras finalizar la visita al colegio, también giro visita a las tres viviendas a las que hace referencia este informe, ubicadas en la calle (LOPD), desde cuyas terrazas situadas en planta alta, puedo comprobar el estado del espacio generado entre ellas y el colegio.

Efectivamente, constato el abandono de dicho espacio y su falta de mantenimiento, con restos de todo tipo e incluso vegetación, así como la imposibilidad de acceder al mismo.

En la vivienda nº (LOPD), se ha ampliado la planta baja con un nuevo dormitorio y un baño, donde se encuentra una persona mayor discapacitada, apareciendo manchas de humedad en la parte alta de la pared que linda con el colegio. En esta última vivienda, subo a la terraza creada sobre esta nueva habitación, desde la cual puedo observar la falta de mantenimiento del espacio residual en estudio, así como que esta terraza sobre la que me encuentro, desagüa directamente sobre este espacio en cuestión, por lo que las manchas de humedad que aprecié en la pared del dormitorio, pueden ser perfectamente las aguas propias generadas en esta terraza que se usa como terraza-tendedero.

Como medidas necesarias para conservar las condiciones de seguridad, salubridad u ornato público, por un lado serían las de convertir una ventana que aparece en una zona dedicada a almacén (dentro del gimnasio, recayente a esta zona residual), en puerta de acceso a este espacio para poder realizar las labores de mantenimiento que sean necesarios y no comprometer tampoco la seguridad de los alumnos.

Además, también sería necesaria la realización de un Estudio Acústico, en base al cual, debería estudiarse la necesaria insonorización de al menos la pared que linda con las tres viviendas, para que éstas no se vean perjudicadas por el cambio de uso de "Nave-Almacén" como aparece en el proyecto presentado a Gimnasio, que es su uso real actual.
